# Landschaftsplan Ockholm

## Landschaftsbild / Erholung

Gemeinde Ockholm

Landschaftsplan Anlage: 3  
 Blatt Nr.: 1  
 Datum:                    Zeichen:  
                                   Hinrichs  
                                   Besgen  
                                   Volmari

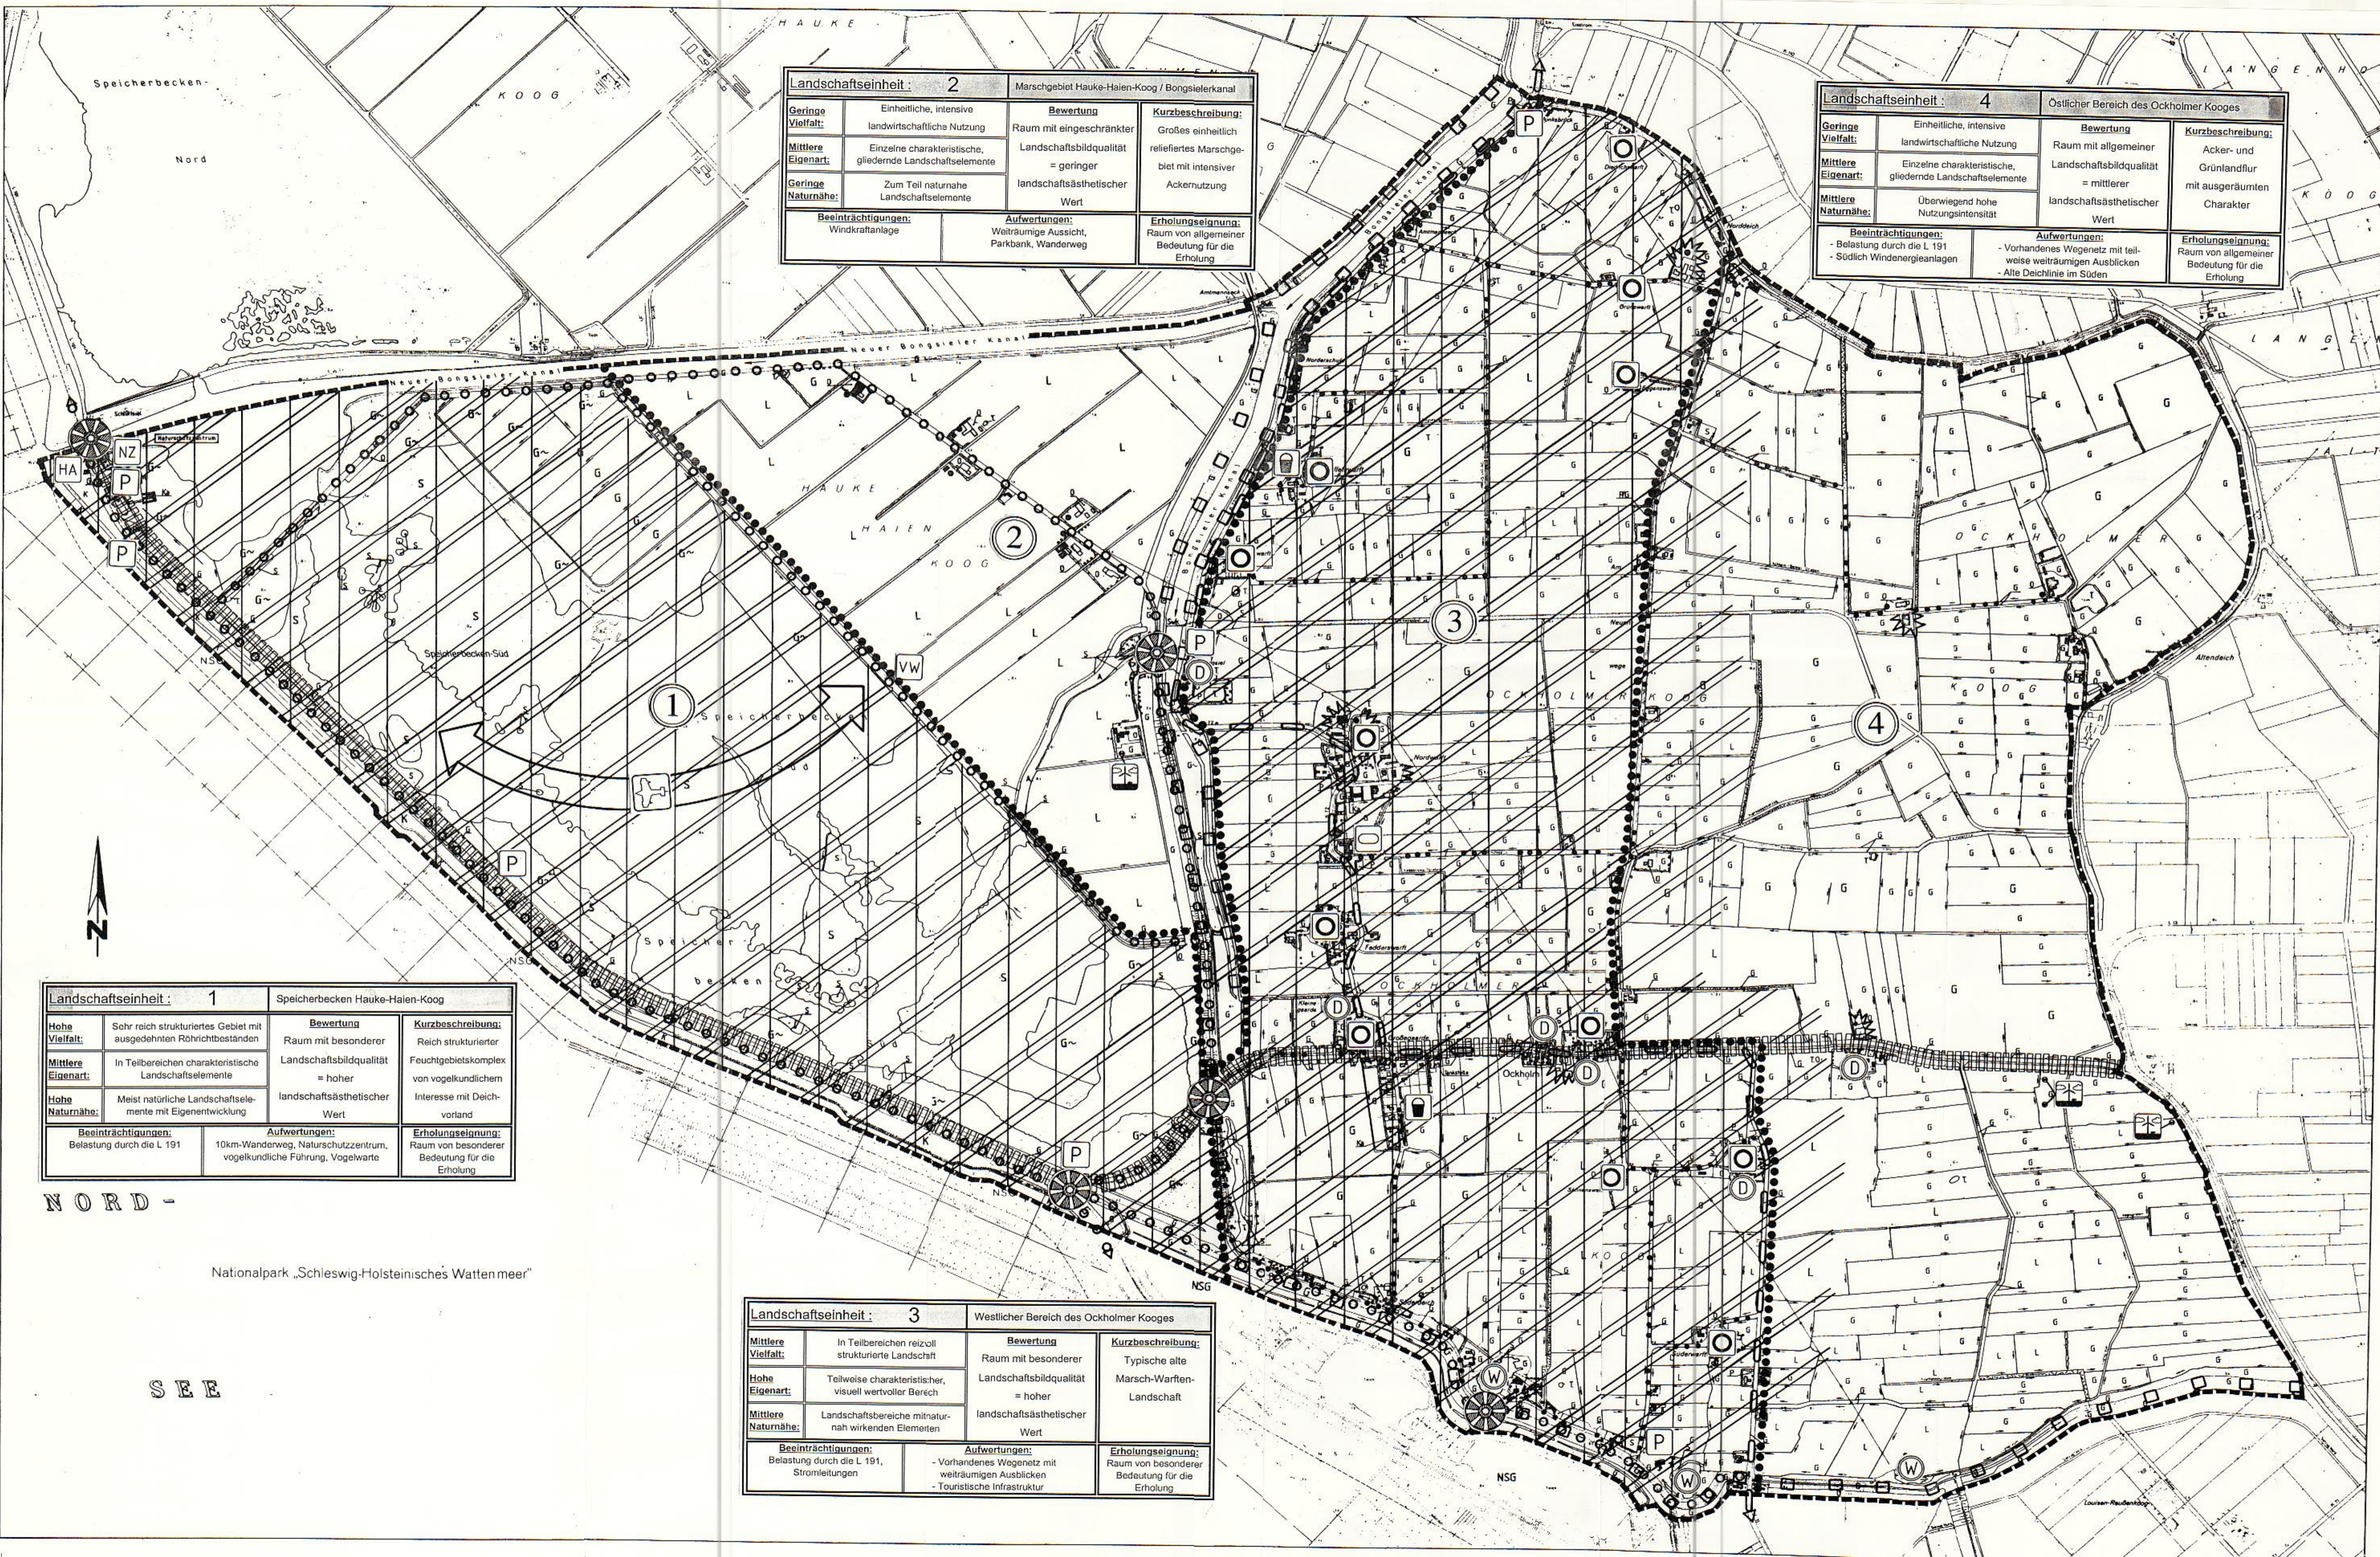
Landschaftseinheit: 2		Marschgebiet Hauke-Haien-Koog / Bongsielerkanal	
<b>Geringe Vielfalt:</b>	Einheitliche, intensive landwirtschaftliche Nutzung	<b>Bewertung:</b>	Raum mit eingeschränkter Landschaftsbildqualität = geringer landschaftsästhetischer Wert
<b>Mittlere Eigenart:</b>	Einzelne charakteristische, gliedernde Landschaftselemente	<b>Kurzbeschreibung:</b>	Großes einheitlich reliefiertes Marschgebiet mit intensiver Ackernutzung
<b>Geringe Naturnähe:</b>	Zum Teil naturnahe Landschaftselemente	<b>Beeinträchtigungen:</b>	Windkraftanlage
		<b>Aufwertungen:</b>	Weitläufige Aussicht, Parkbank, Wanderweg
		<b>Erholungsseignung:</b>	Raum von allgemeiner Bedeutung für die Erholung

Landschaftseinheit: 4		Östlicher Bereich des Ockholmer Kooges	
<b>Geringe Vielfalt:</b>	Einheitliche, intensive landwirtschaftliche Nutzung	<b>Bewertung:</b>	Raum mit allgemeiner Landschaftsbildqualität = mittlerer landschaftsästhetischer Wert
<b>Mittlere Eigenart:</b>	Einzelne charakteristische, gliedernde Landschaftselemente	<b>Kurzbeschreibung:</b>	Acker- und Grünlandflur mit ausgerichteten Charakter
<b>Mittlere Naturnähe:</b>	Überwiegend hohe Nutzungsintensität	<b>Beeinträchtigungen:</b>	- Belastung durch die L 191 - Südlich Windenergieanlagen
		<b>Aufwertungen:</b>	- Vorhandenes Wegenetz mit teilweise weitläufigen Ausblicken - Alte Deichlinie im Süden
		<b>Erholungsseignung:</b>	Raum von allgemeiner Bedeutung für die Erholung

Landschaftseinheit: 1		Speicherbecken Hauke-Haien-Koog	
<b>Hohe Vielfalt:</b>	Sehr reich strukturiertes Gebiet mit ausgedehnten Röhrichtbeständen	<b>Bewertung:</b>	Raum mit besonderer Landschaftsbildqualität = hoher landschaftsästhetischer Wert
<b>Mittlere Eigenart:</b>	In Teilbereichen charakteristische Landschaftselemente	<b>Kurzbeschreibung:</b>	Reich strukturierter Feuchtgebietskomplex von vogelkundlichem Interesse mit Daichvorland
<b>Hohe Naturnähe:</b>	Meist natürliche Landschaftselemente mit Eigenentwicklung	<b>Beeinträchtigungen:</b>	Belastung durch die L 191
		<b>Aufwertungen:</b>	10km-Wanderweg, Naturschutzzentrum, vogelkundliche Führung, Vogelwarte
		<b>Erholungsseignung:</b>	Raum von besonderer Bedeutung für die Erholung

Landschaftseinheit: 3		Westlicher Bereich des Ockholmer Kooges	
<b>Mittlere Vielfalt:</b>	In Teilbereichen reizvoll strukturierte Landschaft	<b>Bewertung:</b>	Raum mit besonderer Landschaftsbildqualität = hoher landschaftsästhetischer Wert
<b>Hohe Eigenart:</b>	Teilweise charakteristischer, visuell wertvoller Bereich	<b>Kurzbeschreibung:</b>	Typische alte Marsch-Warften-Landschaft
<b>Mittlere Naturnähe:</b>	Landschaftsbereiche mit naturnah wirkenden Elementen	<b>Beeinträchtigungen:</b>	Belastung durch die L 191, Stromleitungen
		<b>Aufwertungen:</b>	- Vorhandenes Wegenetz mit weitläufigen Ausblicken - Touristische Infrastruktur
		<b>Erholungsseignung:</b>	Raum von besonderer Bedeutung für die Erholung
