Landschaftsplan Ahrenshöft M 1:5.000

Analyse- und Konfliktkarte

Landschaftsplan Ahrenshöft
Analyse- und Konfliktkarte

Maßstab: 1:5.000
Datum: 04.11.94
Plan: 1/1

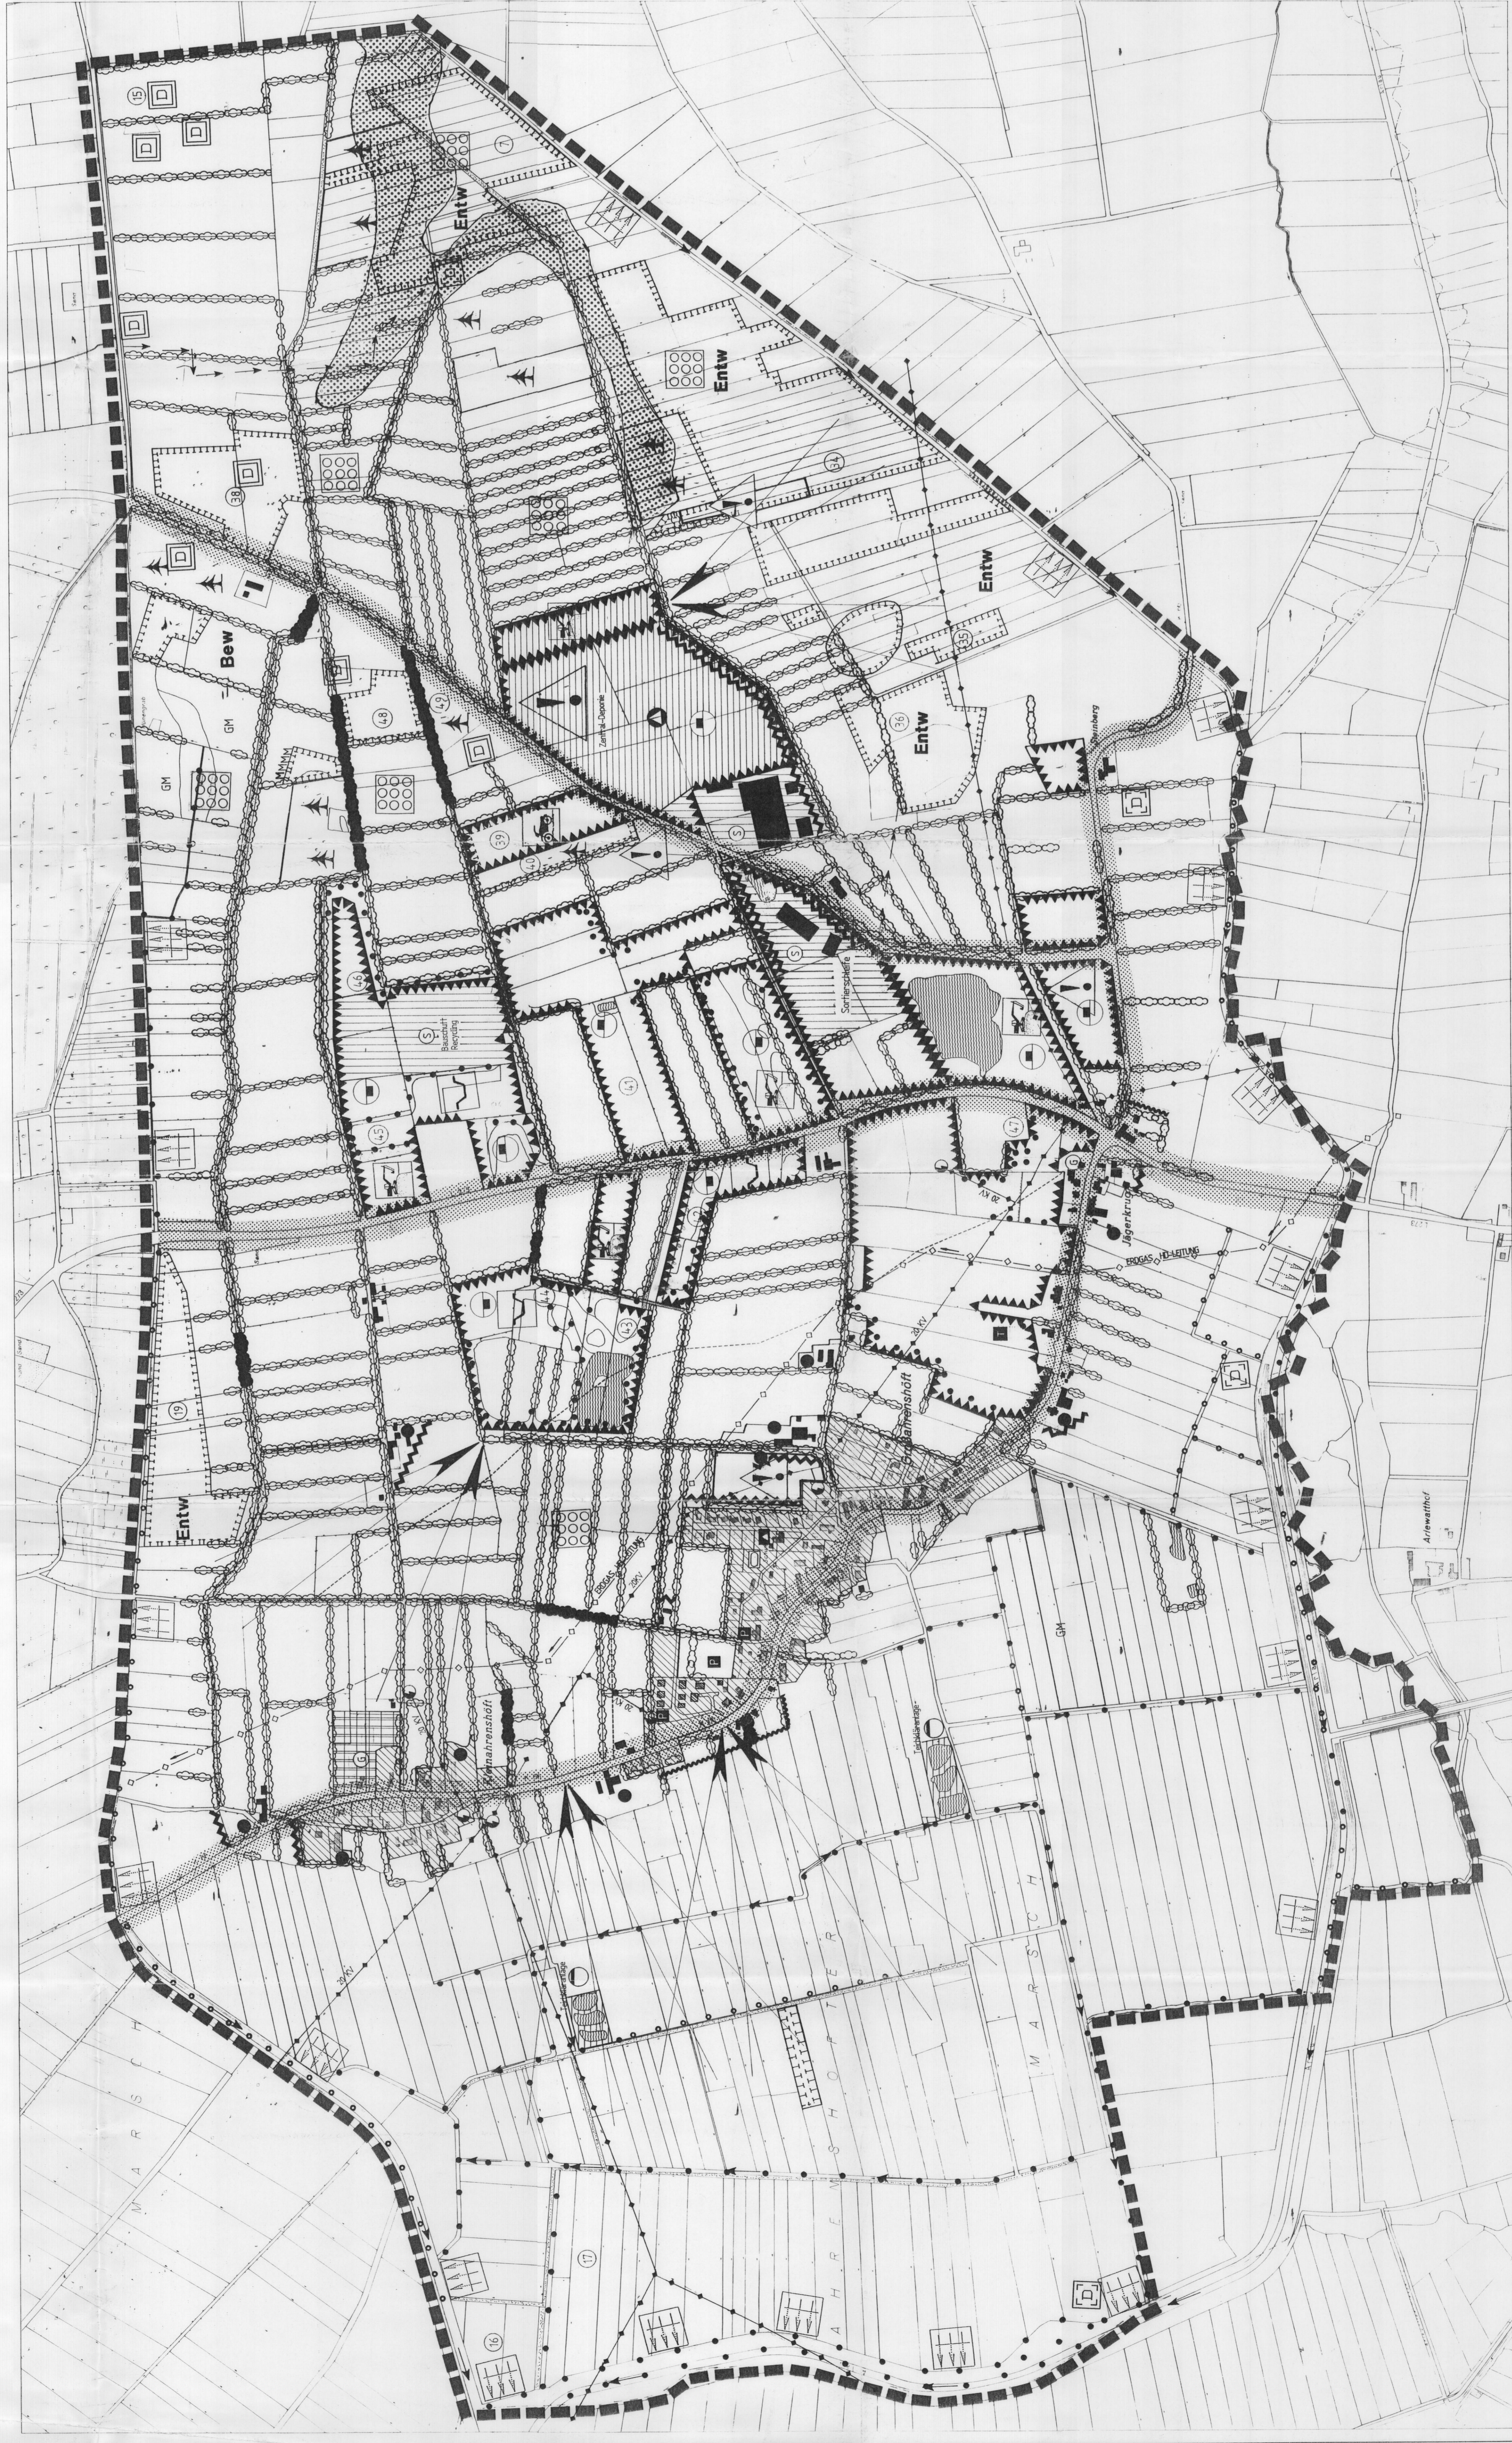
Zu jedem Punkt sind die für den Naturschutz relevanten positiven (+) und negativen (-) Bewertungskriterien aufgeführt.

Leistungsfähigkeit des Naturhaushalts und Nutzungsfähigkeit der Naturgüter
